Marcus Lindholm
Ålands landskapsregering
Kulturbyrån

Besiktningrapport gällande skadad krängkista på Skarpnåtö, Hammarland, Åland.

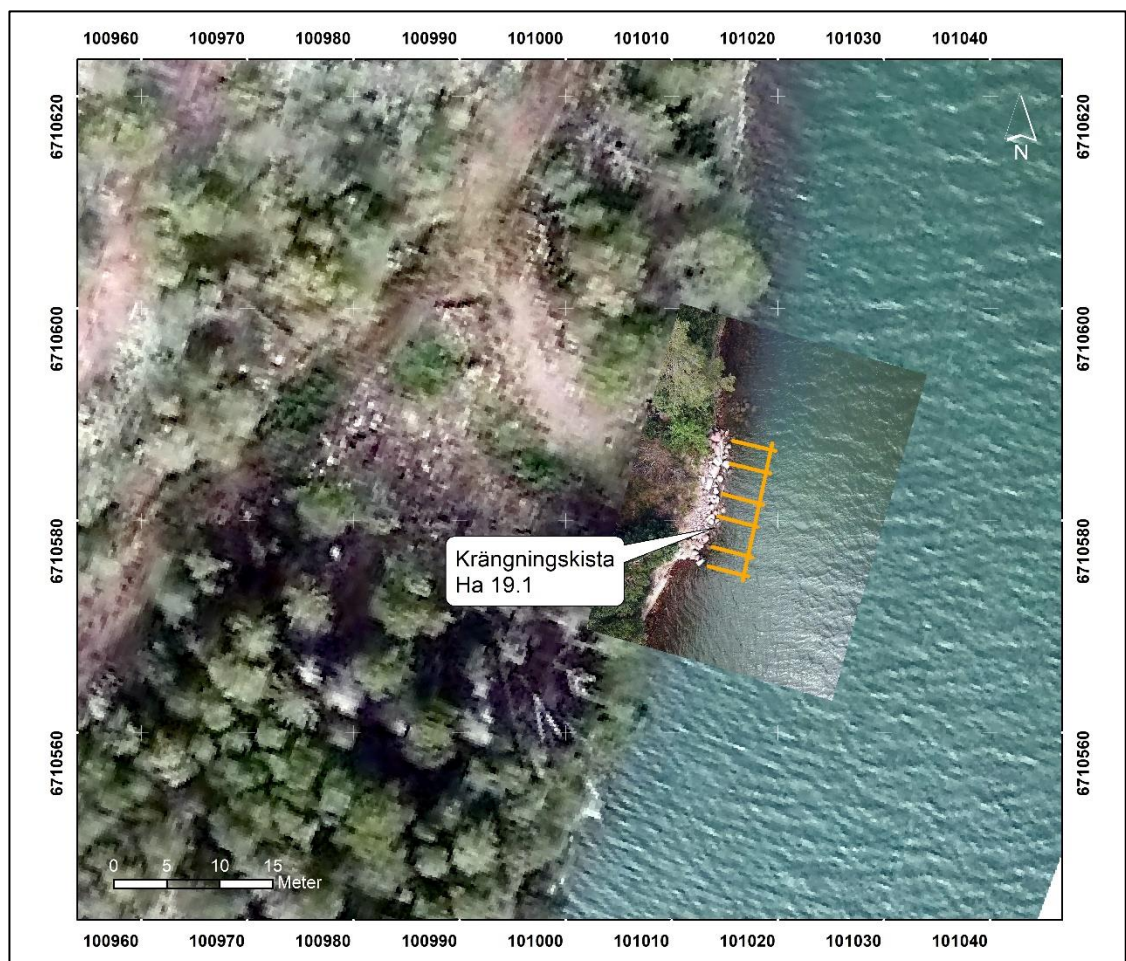
Figur 2. Rektifierade drönarfoton med krängkistans timmerkonstruktion utritad. De flesta av de kortare timren är inte synliga in mot land då de täcks med sten. Karta: Jens Lindström/NMG

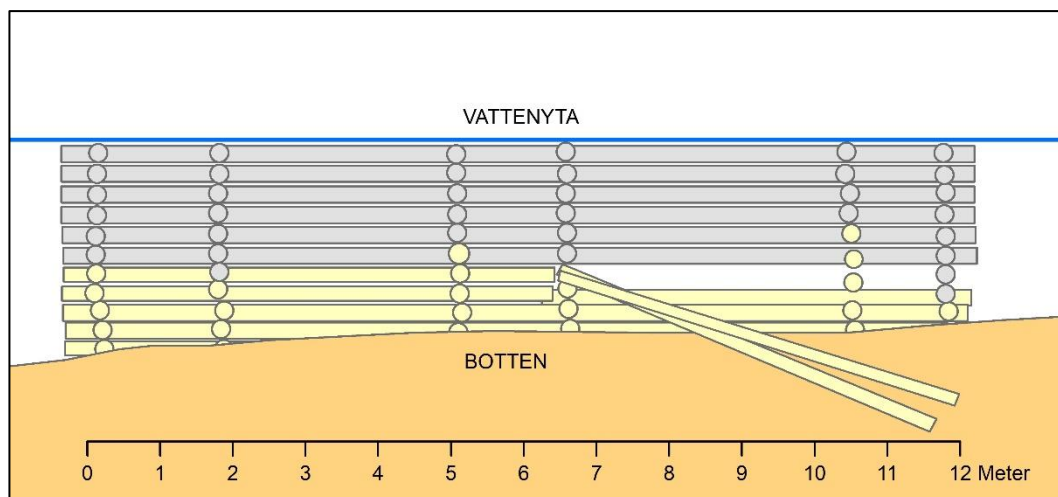
Konstruktionen består av liggande furutimmer som skapar fem ”rum” vilka är fyllda med stenar. Den del av anläggningen som uppmättes under vattnet mäter cirka 12,5 x 4 meter och dimensionerna på de uppmätta timren varierar mellan 20 och 25 centimeter. Avståndet från krängkistans östra långsida in till land uppmättes till cirka 4 meter men anläggningen har troligtvis varit 5–6 meter bred då den fortsätter på land in under fyllnadsmassorna som lades ut i samband med vägbygget. Vattendjupet i den yttre delen av krängkistan varierar mellan 2,5 och 2,8 meter och öster om den östra begränsningen sluttar botten brant ned mot 4 meters djup. På botten utanför anläggningen ligger flera lösa timmer och större stenar som med största sannolikhet kommer från stenkistans övre delar som delvis rasat ut på botten. Några av de nedre ändtimren, som sticker ut förbi anläggningens östra långsida, har ett gaffelformat utseende vilket sannolikt beror på att timmerändarna har haft ett genomgående hål för så kallade svärd (i botten vertikalt nedslagna pålar) som förankrat kistans långsida i botten. Hålen genom timmerändarna har av naturliga skäl orsakat en försvagning som med tiden inneburit att ändarna har brutits av (se figur 4 & 5). I skissen nedan, som bör ses som en principskiss och inte en exakt avbildning, presenteras anläggningens nuvarande utseende (gula timmer) samt ett förslag på hur anläggningen kan ha sett ut då den var i gott skick (gråa timmer).

Figur 3. Skiss som visar krängningskistan från öster baserad på de uppmätningar som gjordes vid besiktningstillfället. De gula timren representerar de bevarade delarna av konstruktionen och de gråa är ett rekonstruktionsförslag av hur krängningskistan ursprungligen kan ha sett ut. Ritning: Jens Lindström/NMG

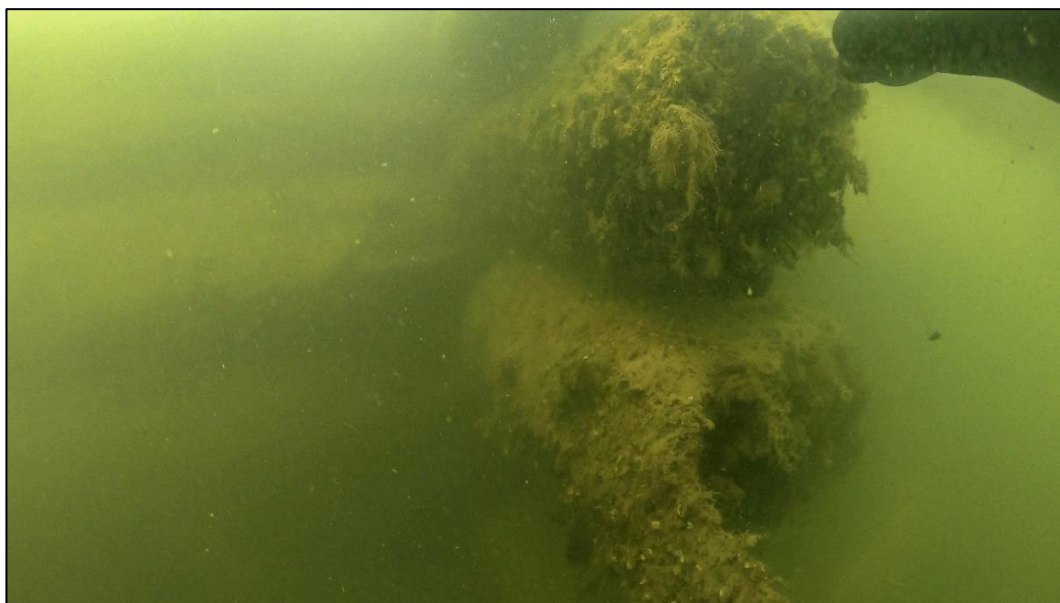
Timren uppvisar tydliga spår av erosion vilket är ett tecken på att de kan vara flera hundra år gamla. Förfallet av krängkistan som noterades tyder dock på en naturlig nedbrytning som kan skyllas på vinterisar, vattenströmmar och vågrörelser. NMG gör bedömningen att de djupare liggande delarna av krängkistan, som inte påverkas av vinterisarnas erosionsverkan etcetera, ligger väl skyddade och kommer att kunna bevaras i många år till.

Figur 4. Bilden visar det nordöstra yttre hörnet av krängkistan. Notera de eroderade timmerändarna. Foto: Jens Lindström/NMG.

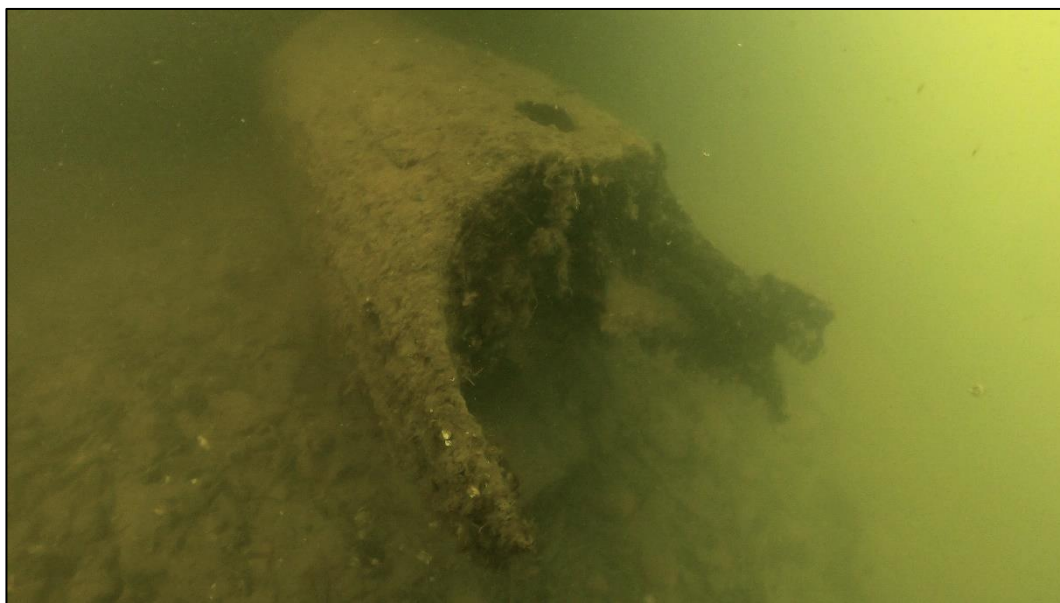
Figur 5. Här syns en av de "gaffelformade" timmerändarna som sticker ut ca 50 centimeter utanför krängkistans yttre långsida. Foto: Jens Lindström/NMG.
