# ÅNGERMANÄLVENS KULTURARV UNDER VATTEN, DEL 1

RESULTAT AV EN VECKAS SIDE SCAN SONARKARTERING I ÅNGERMANÄLVENS  
MYNNINGSOMRÅDE I ÅDALEN

MARINARKEOLOGISK KARTERING

NMG PROJEKTNR. S-66.2020

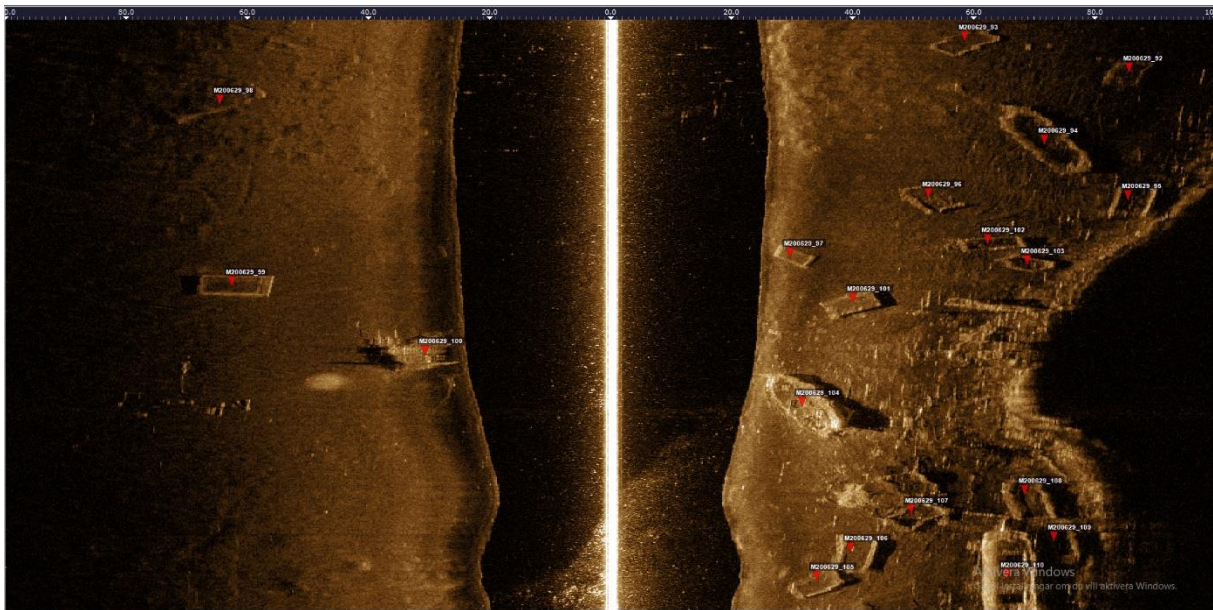
Figur 7. På botten öster om Grusholmen är det tätt mellan vraken. I området finns olika typer av pråmar men även vrak efter en gång seglande fartyg. Sonarbild: NMG

På den östra sidan Grusholmen utanför Kramfors (figur 7) påträffades den största koncentrationen av fartyglämningar inom hela karteringsområdet (se område H, bilaga 1). Här dykbesiktades cirka tio vrak under MAS-dykningarna i augusti. På botten finns det inte bara olika typer av välbevarade och sänkta pråmar utan här finns även vrak av stora oceangående segelfartyg. Ett av vraken, Id 94, är ett cirka 28 meter långt segelfartyg med bevarat styrhus, ratt, ankarspel etcetera och detta är ett vrak som inte uppenbart har skrotat och sänkts på platsen.

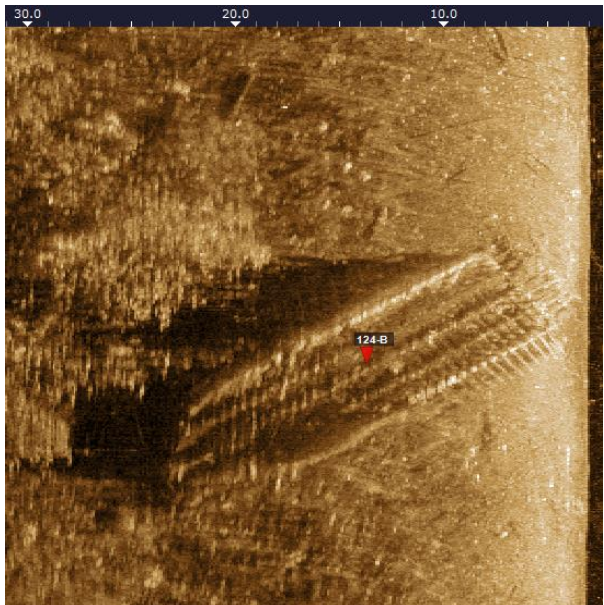
**124-B**

123	Vrakliknande objekt		6	6976859	645194	
124-B	Fartyglämning	22x8 m	3	6976412	645449	Finns utmärkt i sjökort. Pråm.
124	Fyrkantspråm		13	6976276	645522	
125	Vrakliknande objekt		4	6976767	645523	
126	Fyrkantspråm		8	6978399	646366	
127	Fyrkantspråm		8	6977638	645460	
128	Fyrkantspråm		8	6976554	646974	
129	Fyrkantspråm?		8	6976109	647296	
130	Fyrkantspråm		5	6977017	646642	
131	Fyrkantspråm		5	6976720	646303	
132	Fyrkantspråm		10	6976073	646344	
133	Fyrkantspråm		12	6976572	646076	
134	Fyrkantspråm		11	6977633	645240	
135	Fyrkantspråm		4	6986708	641186	
136	Vrakliknande objekt		10	6986715	641197	
137	Fyrkantspråm		11	6989218	641606	Tydlig fyrkantspråm
138	Vrakliknande objekt		11	6979248	644473	Översedimenterad fartyglämning/pråm?
139	Vrakliknande objekt		10	6978126	645117	
140	Fyrkantspråm		5	6978407	644905	
141	Fyrkantspråm		4	6978387	644889	
142	Bogserbåt, "Sandö"	14x6 m	21	6980557	644105	
143	Fartyglämning	26x7 m	9	6979610	644525	Trärfartyg, svårt bränt. Övningsobjekt för brandförsvaret?

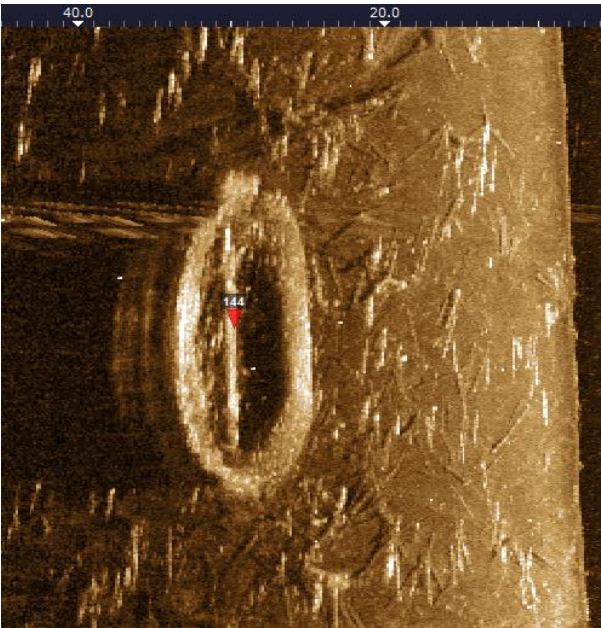
**Id 144**

144	Fartyglämning	44x9 m	8	6979407	644472	Spetsgattat trärfartyg, roder in situ, bevarad förstäv, mycket timmer i och utanför vraket
145	Vrakliknande objekt		10	6978903	644675	
146	Vrakliknande objekt	10x5 m	20	6978711	644941	
147	Timmerlänsar?		10	6980848	643946	
148	Vrakliknande objekt		12	6982258	642286	
149	Vrakliknande objekt		12	6982066	641855	
150	Vrakliknande objekt		11	6982310	641846	
151	Vrakliknande objekt	17x4 m	6	6982035	641940	
152	Vrakliknande objekt/stenkista?		6	6981955	641080	
153	Vrakliknande objekt	30x8 m	3	6982010	641337	
154	Fartyglämning	22x6 m	2	6982141	641450	
155	Stor timmeranläggning	40x20 m	4	6981955	641056	
156	Vrakliknande lämning		8	6981947	641058	
157	Mjölpedelle	21x7 m	6	6982384	641117	Stålskrov, synlig ovan ytan. Lastrum. Känt fartyg kallat Mjölpedelle
158	Distinkt objekt, Fordon?	4x4 m	11	6982267	641131	Lösa timmer samt en sjunken brygga.
159	Vrakliknande objekt	9x4 m	2	6982682	641093
