BROARNA MELLAN BROARNA

Marinarkeologisk förundersökning i Lidan mellan
Wennerbergsbron och Torgbron i centrala Lidköping

Marinarkeologisk förundersökning 2020

Broarna mellan broarna
Wennerbergsbron och Torgbron i centrala Lidköping
Marinarkeologisk förundersökning 2020
Lidköpings socken
Lidköpings kommun
Västra Götalands län
Nordic Maritime Group rapport 2019:58
Jens Lindström

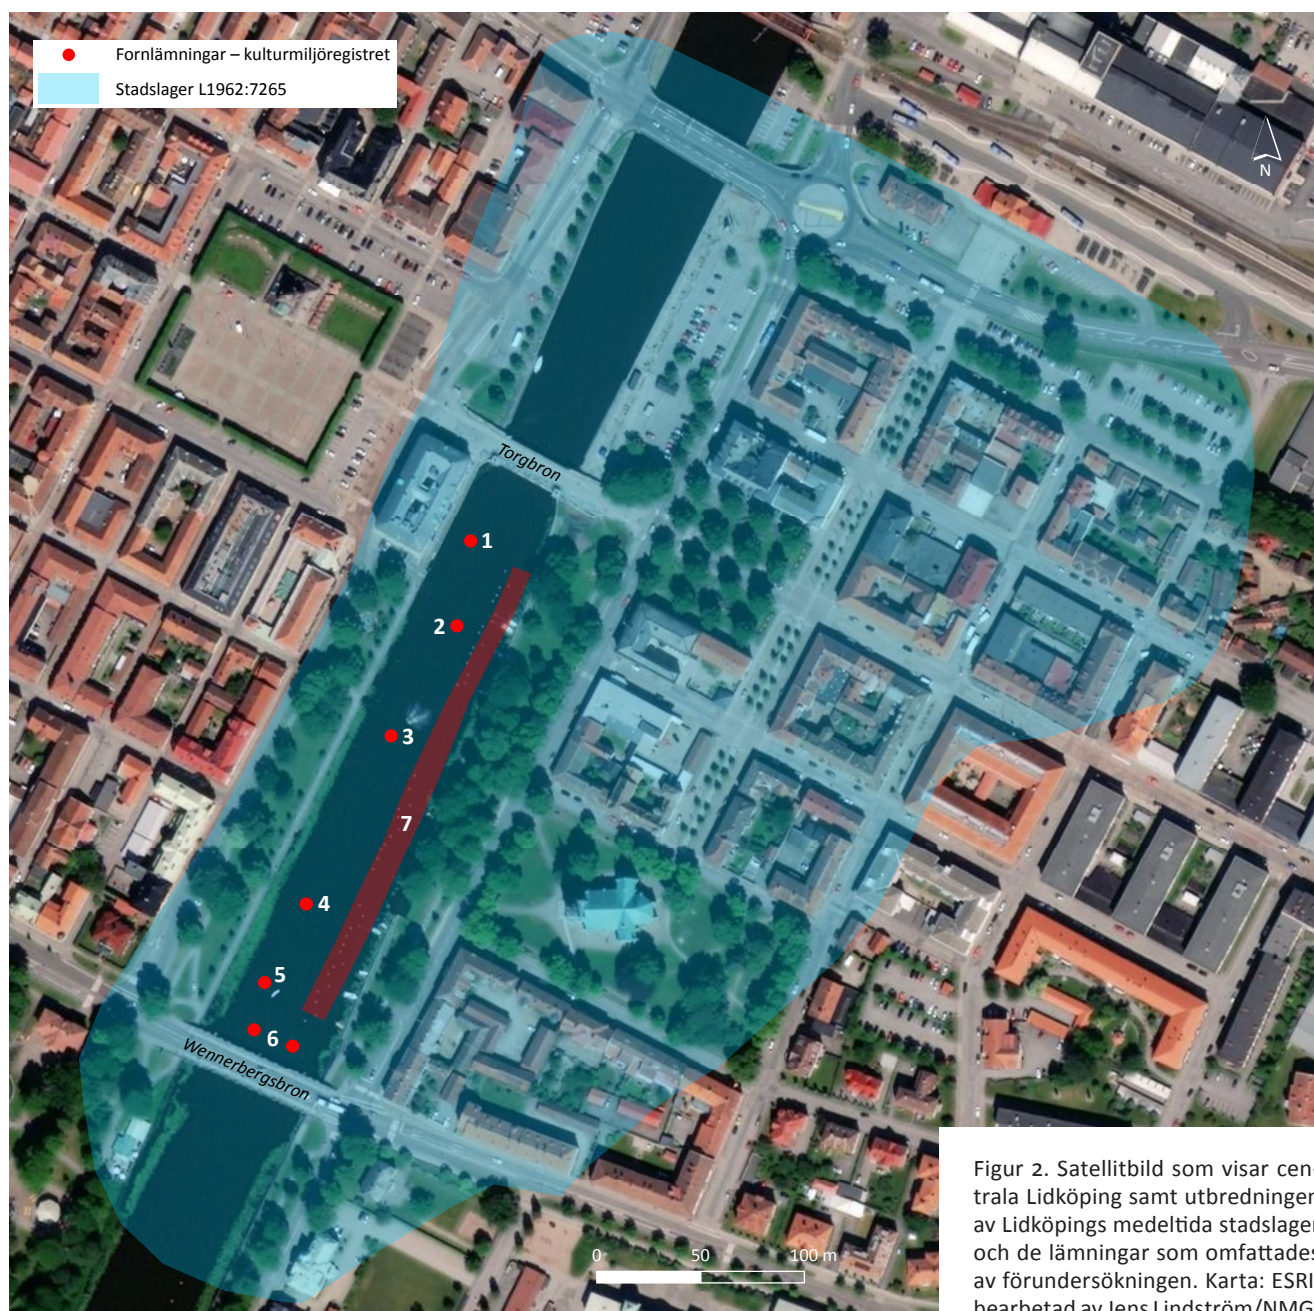
Figur 2. Satellitbild som visar centrala Lidköping samt utbredningen av Lidköpings medeltida stadslager och de lämningar som omfattades av förundersökningen. Karta: ESRI, bearbetad av Jens Lindström/NMG.

Eftersom lämningarnas exakta utbredning på botten var osäker fattade länsstyrelsen beslut om att ledningsdragningen skulle föregås av en arkeologisk förundersökning. Förutom att avgränsa lämningarnas utbredning på botten syftade förundersökningen till att hitta en lämplig ledningskorridor på botten förbi de aktuella lämningarna. I slutet av september 2019 kontaktades NMG av länsstyrelsen i Västra Götalands län och ombads inkomma med undersökningsplan och kostnadsberäkning gällande arkeologisk förundersökning av lämningarna mellan Torgbron och Wennerbergsbron (tabell 1 & figur 2).

Benämning i figur 2	Fornlämningsnummer	Lämningstyp	Datering	Metod	Institution
1	L1960:7500 (Lidköping 24)	Bro	1111–1112 e.Kr. 1158+/-25 e.Kr.	Dendroanalys ¹⁴ C-analys	Bohusläns museum 2009 Vänernuseet 2007
2	L2019:4051	Bro	970–1019 e.Kr.	¹⁴ C-analys	Sjöhistoriska museet 2017
3	L1960:8094 (Lidköping 25)	Fartygslämning	1800 e.Kr.	¹⁴ C-analys	Sjöhistoriska museet 2017
4	L1960:8115 (Lidköping 27)	Bro	1257 e.Kr.	Dendroanalys	Vänernuseet
5	L1960:8095 (Lidköping 26)	Bro	1141+/-35 e.Kr.	¹⁴ C-analys	Vänernuseet
6	L1960:7148 (Lidköping 23)	Bro	1195+/-65 e.Kr.	¹⁴ C-analys	Vänernuseet
7	L2019:4052	Hamnanläggning	1000/1200/1800 e.Kr.	¹⁴ C-analys	Vänernuseet
	L1962:7265 (Lidköping 11)	Stadslager	Medeltid

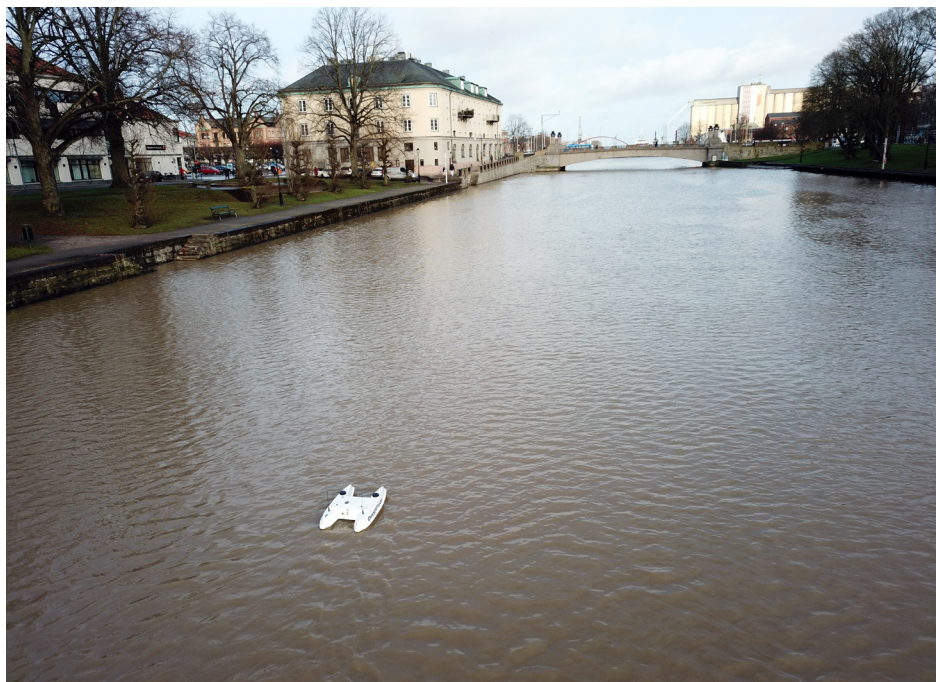
Figur 3. Sjömätningsfarkosten *DeepCat* under djupkarteringen på Lidan. I bakgrunden skymtar Torgbron. Foto: Jens Lindström/NMG.

som var utrustad med single beamgivare med dubbla frekvenser, en med frekvensen 200 kHz och öppningsvinkel 15 grader och en med frekvensen 430 kHz och öppningsvinkel 3,5 grader (figur 3).

Upplösningen för DeepCats djupkartering var 0,01 meter och farkosten var utrustad med en DGPS för positionering, viken gav en noggrannhet på +/-0,5 meter i x- och y-led och 0,05 meter i djupled. Single beam-karteringen genomfördes med en grid om en meter, viken innebär att det var en meter mellan varje sökstråk. Då karteringsfarkosten DeepCat även var utrustad med en side scan sonar med frekvens 670 KHz sonarkarterades även hela undersökningsområdet. Sonarkarteringen utfördes med en svepbredd av 2 x 50 meter och med en bildupplösning på 5 centimeter. Djupkarteringen resulterade i en topografisk karta över botten som sedan användes som underlag vid dykbesiktningarna.

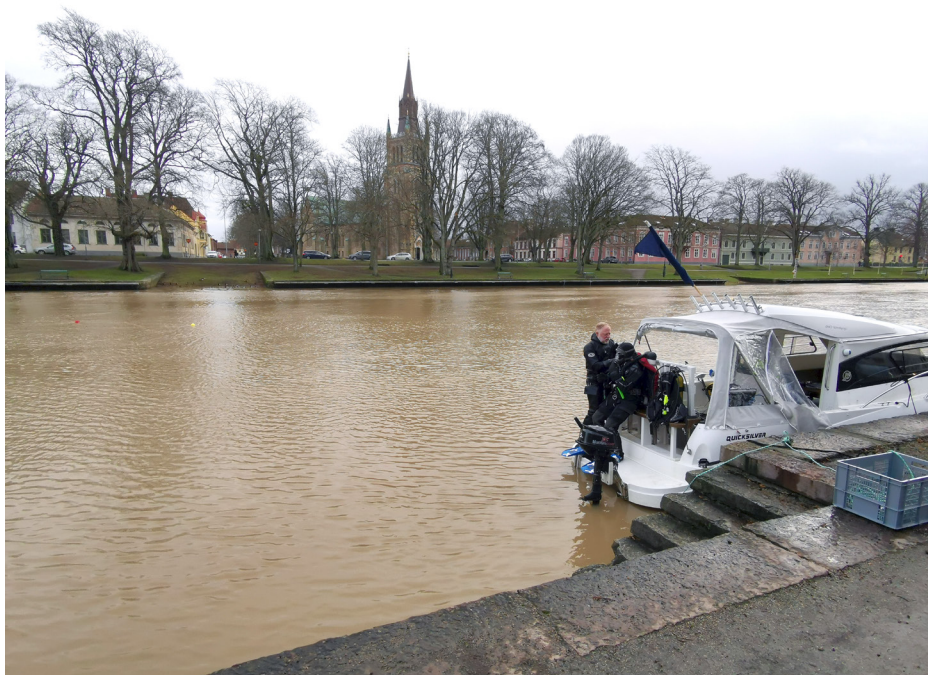
Figur 4. Marie Jonsson förbereds inför dykning i Lidans ljusbruna vatten. I bakgrunden på andra sidan ån skymtar kyrkan St Nicolai. Foto: Jörgen Dencker.

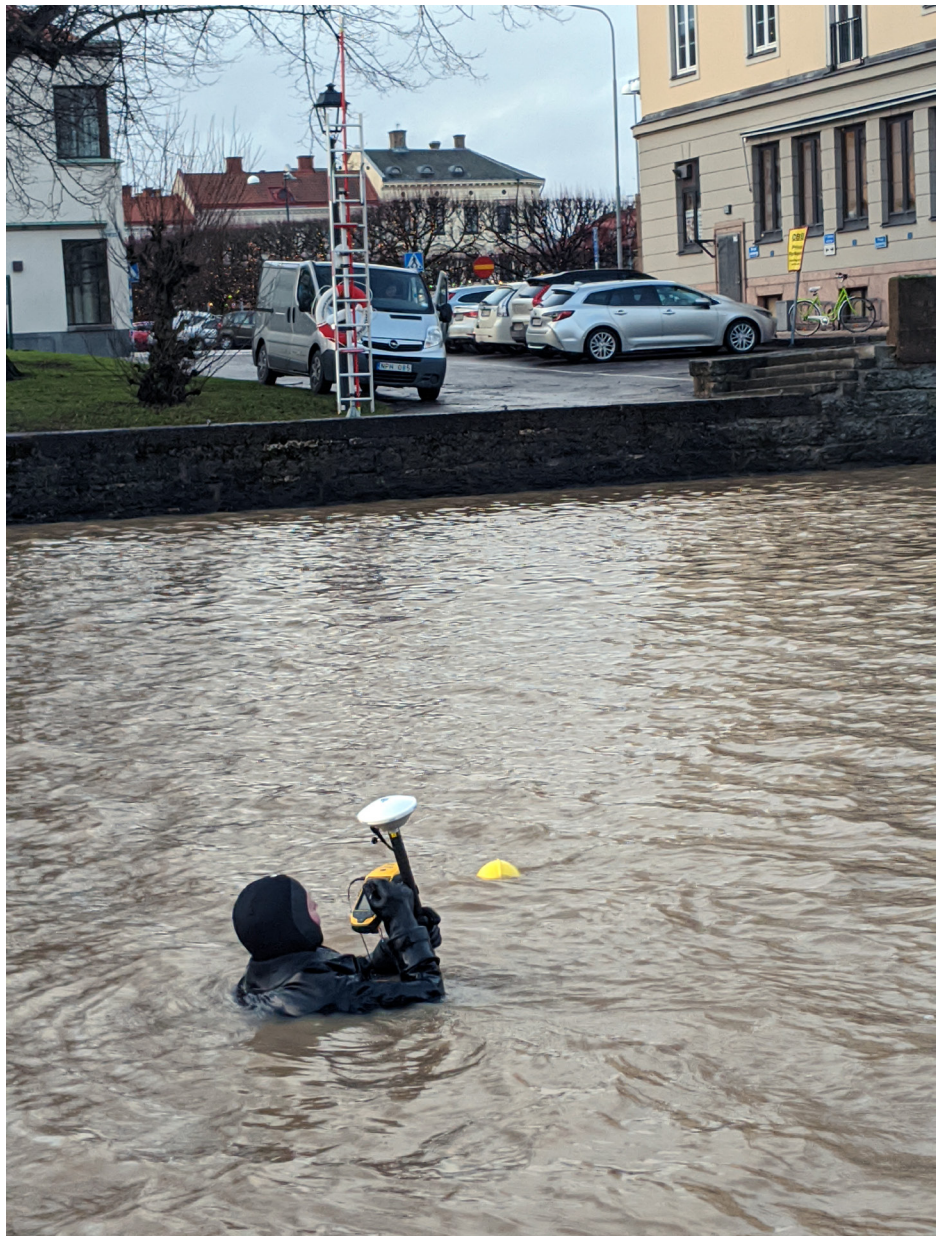
Figur 5. Här pågår inmätning med RTK-GPS av den vikingatida sten-kistan, L2019:4051, som ligger i mitten av ån. Foto: Marie Jonsson.

Med den topografiska kartan som underlag markerades de aktuella lämningarna med bojar som utplacerades med hjälp av RTK-GPS. Målsättningen var från början att avgränsa lämningarna åt alla väderstreck genom dykning men rådande siktförhållanden medgav endast avgränsning av den sida av lämningen som var vänd mot den planerade ledningskorridoren mot åns mitt. Dykarnas uppgift blev att med händerna känna sig fram till övergången mellan stenarna från de utfallna stenkistorna och plan botten. När denna övergång hittats markerades platsen med en boj som senare mättes in från ytan med en RTK-GPS varefter positionen jämfördes mot djupkurvorna i den topografiska bottenkartan (figur 5).

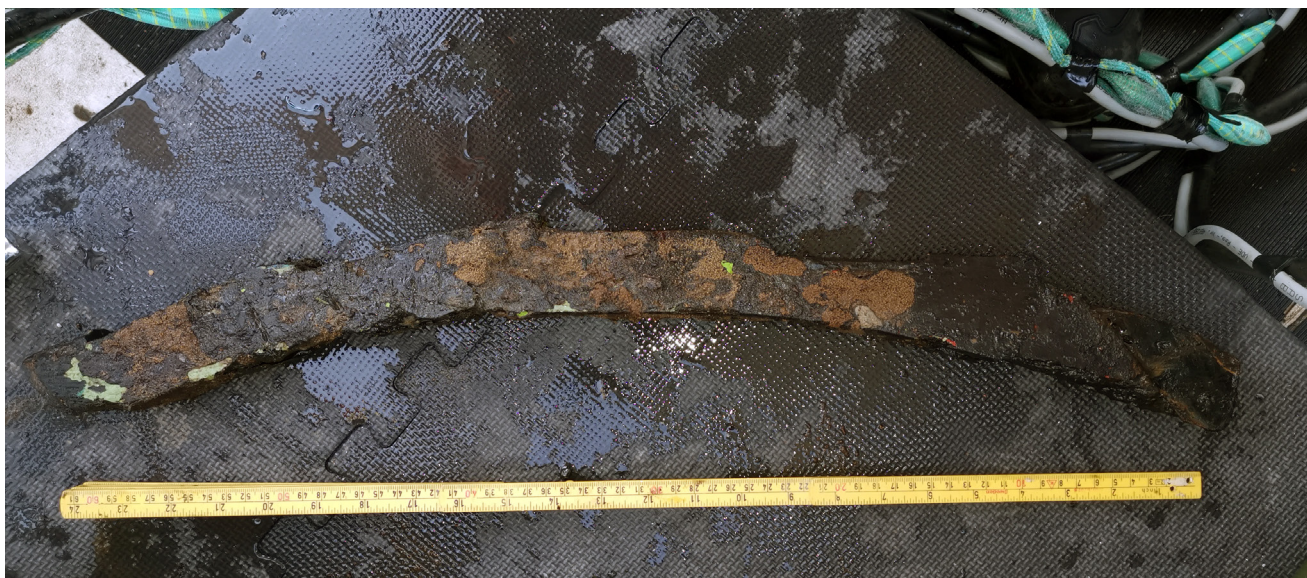
Figur 11. Spantet som bärgades från det lilla vraket hade rester av röd och grön målarfärg vilket innebär att det är sentida, förmodligen mitten av 1900-talet eller något senare. Foto: Jörgen Dencker.

spår av röd och grön målarfärg och den förmodade stävöglan föreföll vara galvaniserad (figur 11). Genom dessa konstruktionsdetaljer kunde vraket avfärdas som fornlämning och det bedömdes ha blivit vrak omkring mitten av 1900-talet eller något senare. Vraket var även synligt i det side scan sonarmaterial som insamlats av *DeepCat* och i sonarbilden kunde vrakets längd uppmätas till cirka fyra meter (figur 10). I figur 9 redovisas vrakets läge mellan polygonerna vid sten-kistorna till höger om siffran 5.

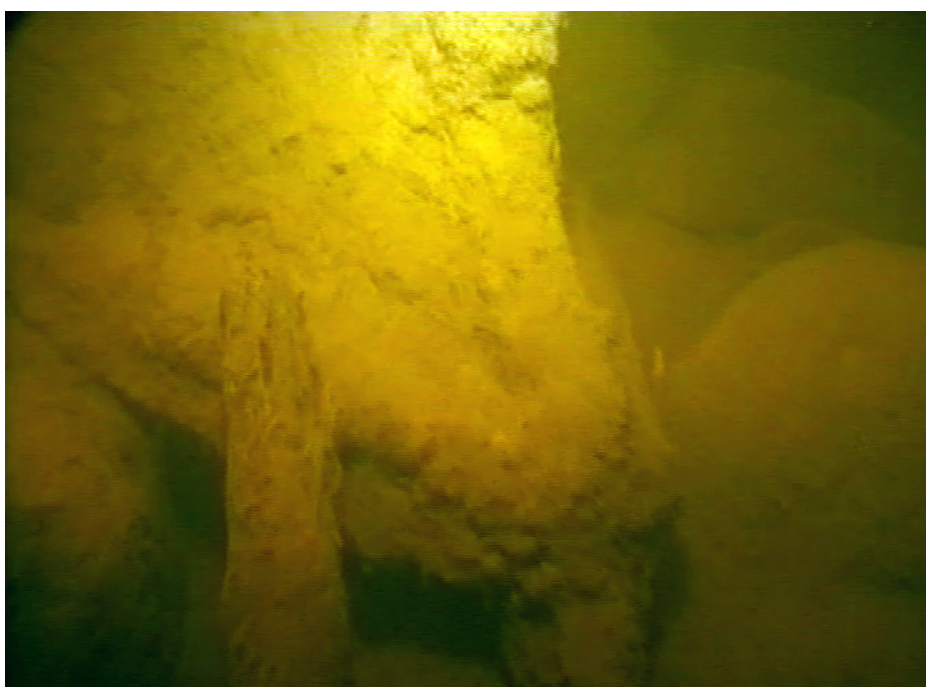
Figur 12. Stillbild tagen ur Roland Petterssons videofilm som visar det andra lilla båtvraket som ligger omkring 30 meter sydost om vrak 1. På bilden syns förstäven på vraket som ligger upp och ner på botten. Foto: Roland Pettersson/Vänermuseet.

som spelat in då siktförhållandena i ån var betydligt bättre. Av videofilmen framgår att även detta vrak är klinkbyggt, cirka 4 – 5 meter långt, och att det ligger med kölen vänd uppåt (figur 12). Stora runda stenar syns i anslutning till vraket och sannolikt så vilar det på en utfallen stenkista. Det här vraket ser ut att vara något äldre ut än vrak 1 men förmodligen är det inte äldre än tidigt 1900-tal. Ett försök gjordes att genom dykning lokalisera lämningen för att kunna mäta in det med RTK-GPS för att få en exaktare position men vraket hittades inte vilket får skyllas på den dåliga sikten. Vraket var heller inte möjligt att lokalisera i det geofysiska materialet.

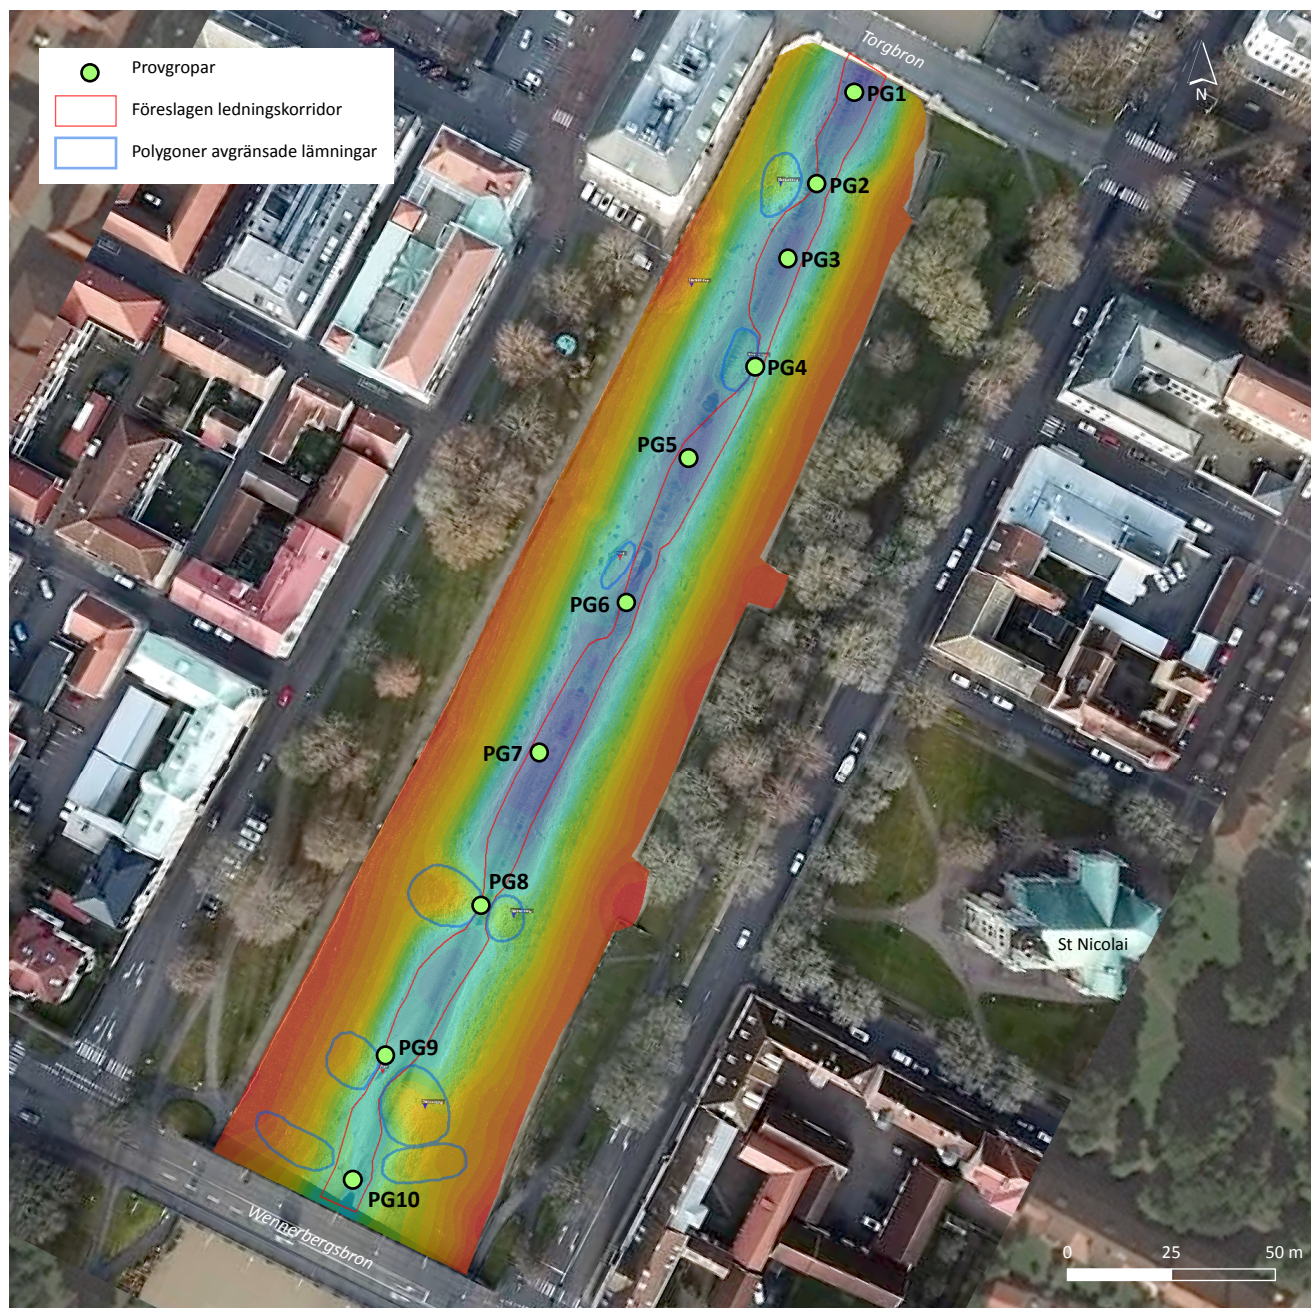
Figur 13. Provgroparnas läge inom undersökningsområdet samt förslag på en möjlig ledningskorridor förbi de avgränsade lämningarna. Avståndet mellan provgroparna varierade mellan 20 och 40 meter. Karta: Jens Lindström/NMG.

Totalt så grävdes tio provgropar inom det 300 meter långa undersökningsområdet. Provgroparnas läge förutbestämde så att de i möjligaste mån hamnade intill de avgränsade fornlämningarna men ändå så nära åns mitt som möjligt då det är sannolikt här som de aktuella ledningarna kommer att placeras (Tabell 2 & figur 13). Syftet med provgropsgrävningen var att undersöka hur mycket av Lidköpings stadslager (L1962:7265, se figur 2) som fanns bevarat i den del av ån som kommer att påverkas av ledningsdragningen.

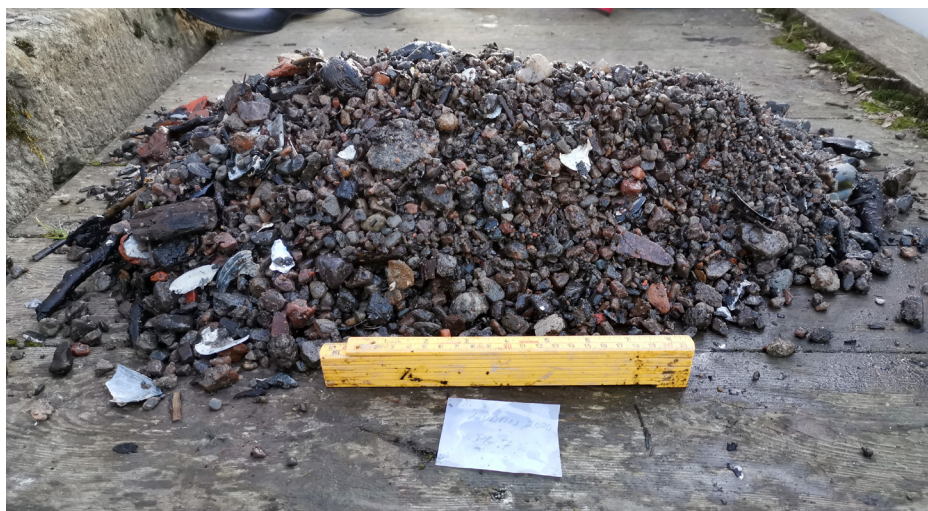
Figur 14. Innehållet i nätsäcken från PG 7 innan sällning. Foto: Jörgen Dencker.

materialet var fragment av tegel, keramik, glas och djurben (figur 14 & 15). Bottenstratet i PG 7, liksom i resterande provgropar, var lättgrävt och föreföll vara omrört vilket bekräftades av fyndet av modernt flaskglas omkring 50 centimeter ned i gropen. I figur 14 och 15 presenteras innehållet i nätsäcken som bärgades till ytan när provgrop 7 grävts färdigt, före och efter sällning.

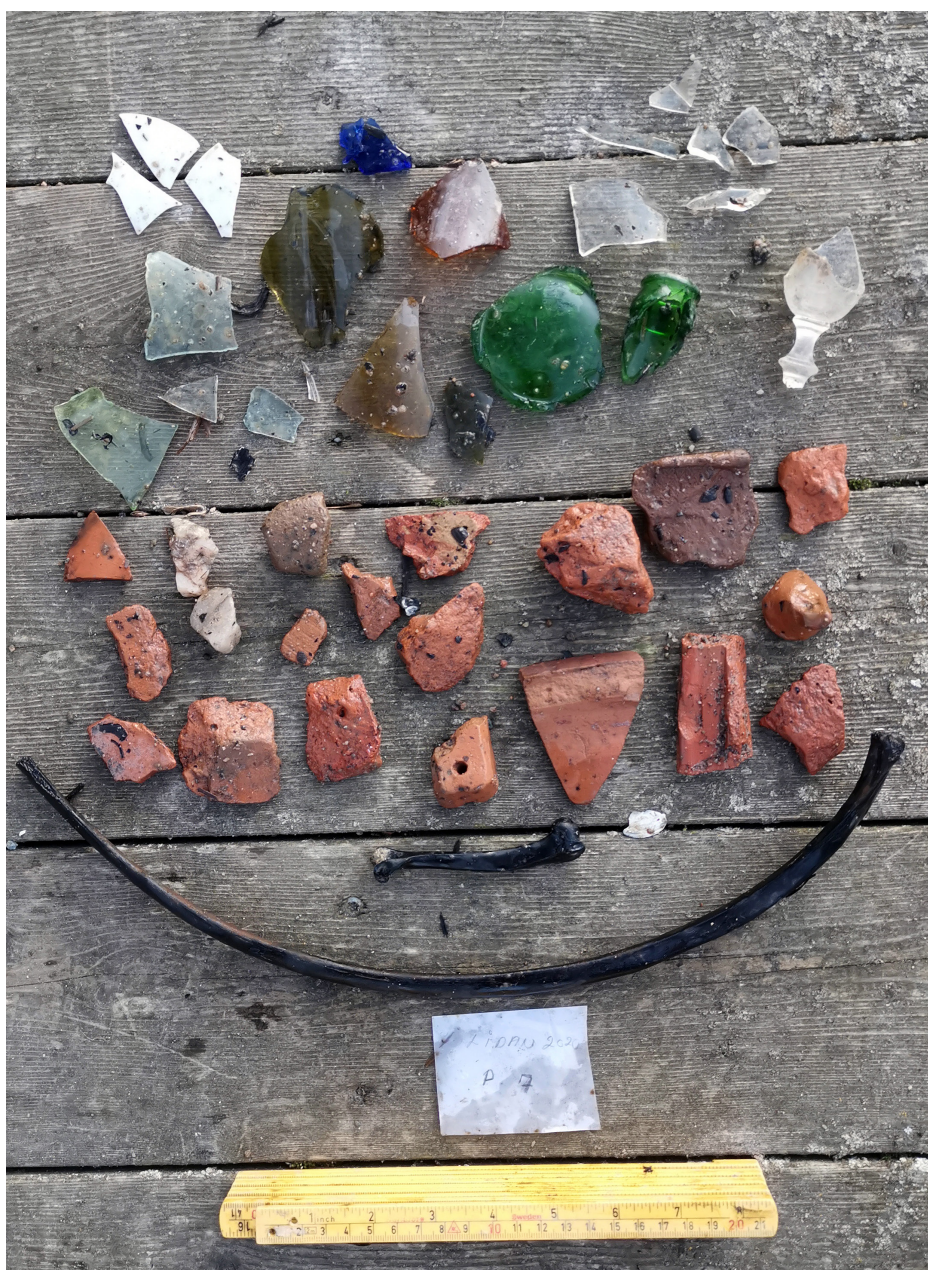
Figur 15. Innehållet i nätsäcken från PG 7 efter sällning. Foto: Jörgen Dencker.

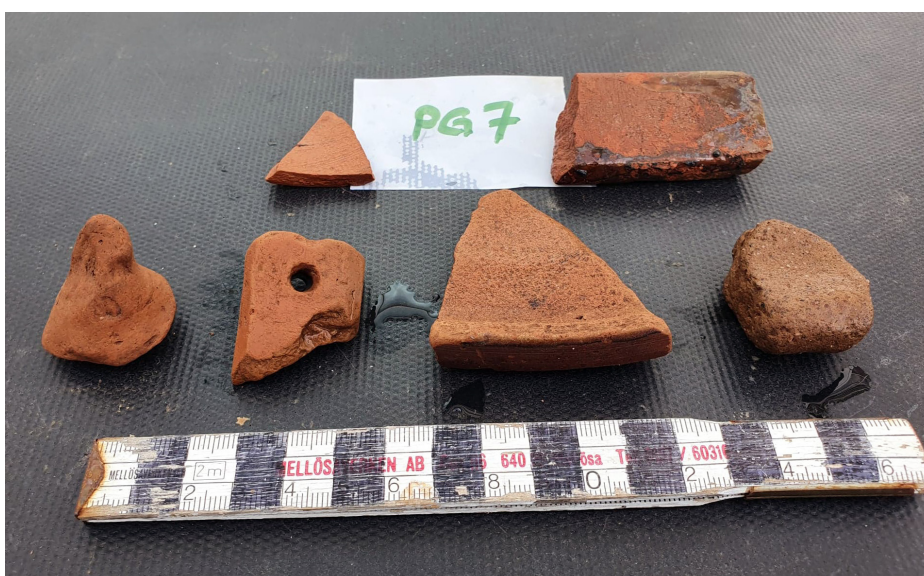
Figur 16. Samtliga keramikfragment från PG 7 visade sig vara av yngre rödgods från perioden 1500–1800. Foto: Jens Lindström/NMG.

Keramikerna som påträffades i samtliga provgropar var märkbart eroderad och utgjordes av yngre rödgods som lite grovt kan dateras till perioden 1500–1800-tal. Några av rödgodsfragmenten var blyglaserade och ett fragment (längst ned till vänster i figur 16) tros vara ett ben till en trefotsgryta. Ett av fragmenten från PG 7 (längst ned till höger i figur 16) misstänktes vara tidigmedeltida eller rent av förhistorisk på grund av sitt grova och rundade utseende. Matias Bäck, keramikexpert på Arkeologerna i Stockholm, konsulterades om keramikfynden och särskilt angående det aktuella fragmentet från PG 7. Han avfärdade att fragmentet skulle vara äldre än 1500/1600-tal och tolkade den runda och grova formen som ett resultat av erosion (figur 17).

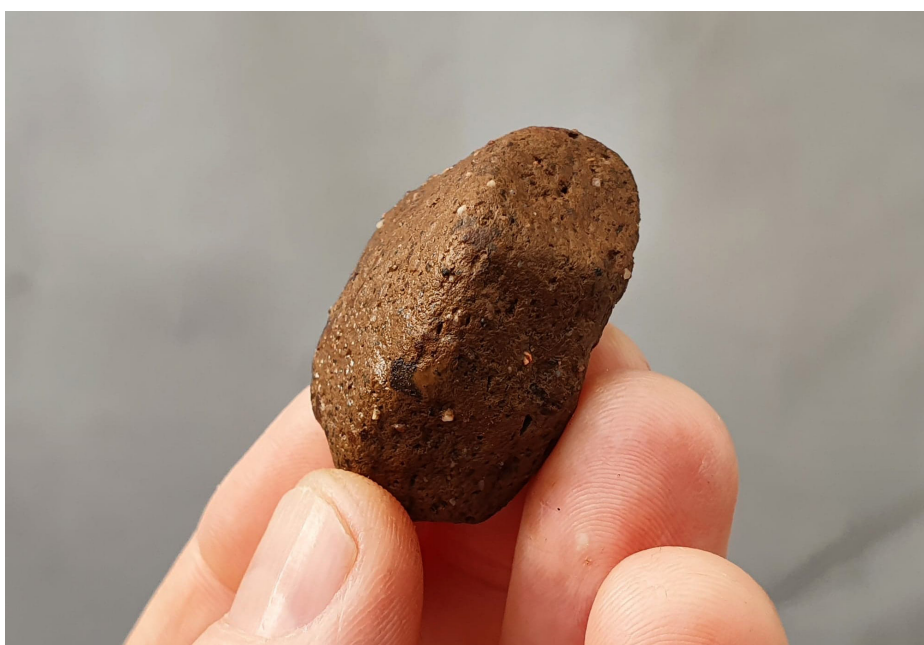
Figur 17. Keramikbiten från PG 7 som först misstänktes vara från tidig medeltid. Foto: Jens Lindström/NMG.
