# SKEPPSVARVET OCH VRAKEN I VINDHAMN VID BOÖN

Arkeologisk förundersökning av varv, RAÄ Karlshamn 36,  
samt utbredning av fartygslämningar, RAÄ Karlshamn 47

Arkeologisk förundersökning 2017

Nordic Maritime Group rapport 2017:8

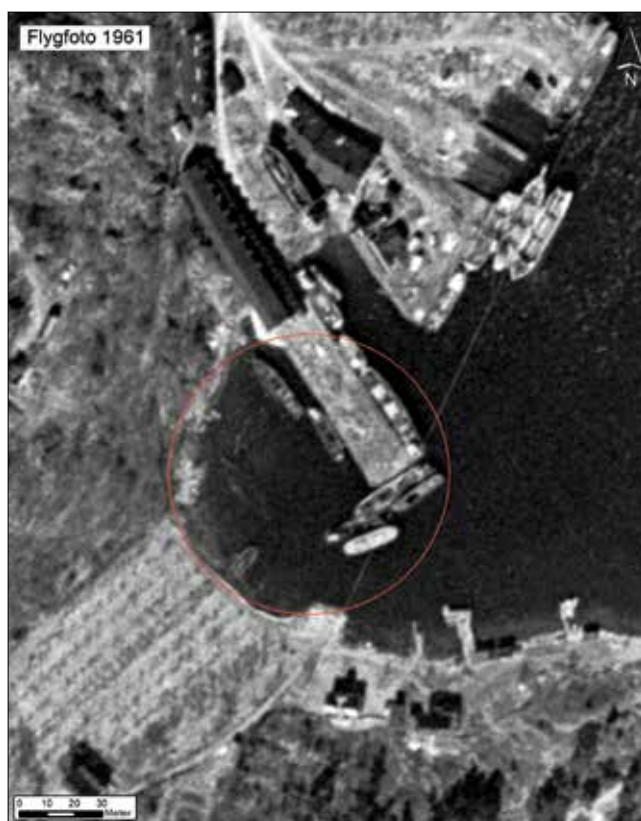
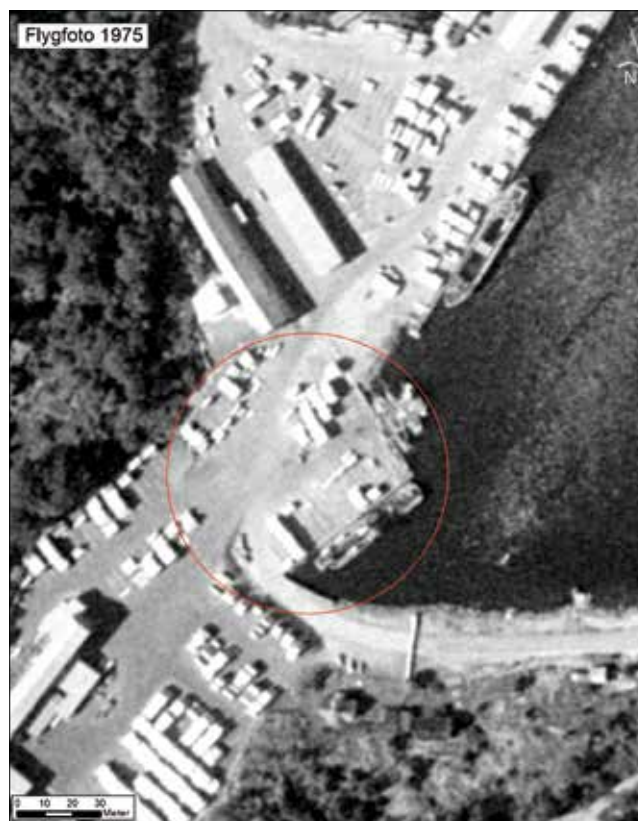
Figur 5 & 6. Genom att jämföra flygfotot från 1961 (till vänster) med flygfotot från 1975 (till höger) så ser man vilka omfattande utfyllnader som gjorts på Stärnösidan. Notera även broförbindelsen mellan södra Boön och Stärnö på den högra bilden. En försänkning av detta sund planerades redan på 1660-talet (figur 3) med det dröjde hela 300 år innan den blev av. Källa: Lantmäteriet.

På historiska flygbilder som finns tillgängliga på Lantmäteriets hemsida kan man tydligt se de omfattande förändringarna av strandlinjen som skedde framförallt på Stärnösidan mellan åren 1961 och 1975 (figur 5 & 6). På flygfotot från 1961 är kustlinjen inte alls så rak och regelbunden som på flygbilden från 1975 och man kan tydligt se att det fortfarande är verksamhet på varvet vid Heleneberg. I den inre viken vid Helenebergsvarvet, synlig i flygbildernas nedre vänstra hörn, kan man se flera vrak som ligger på grunt vatten nära land (figur 7). På

nästa flygbild över området som är från 1975 är spåren efter varvet i stort sett helt utplånade och tidigare vattenytor har fyllts ut och nya kajer har uppförts (jämför figur 7 & 8).

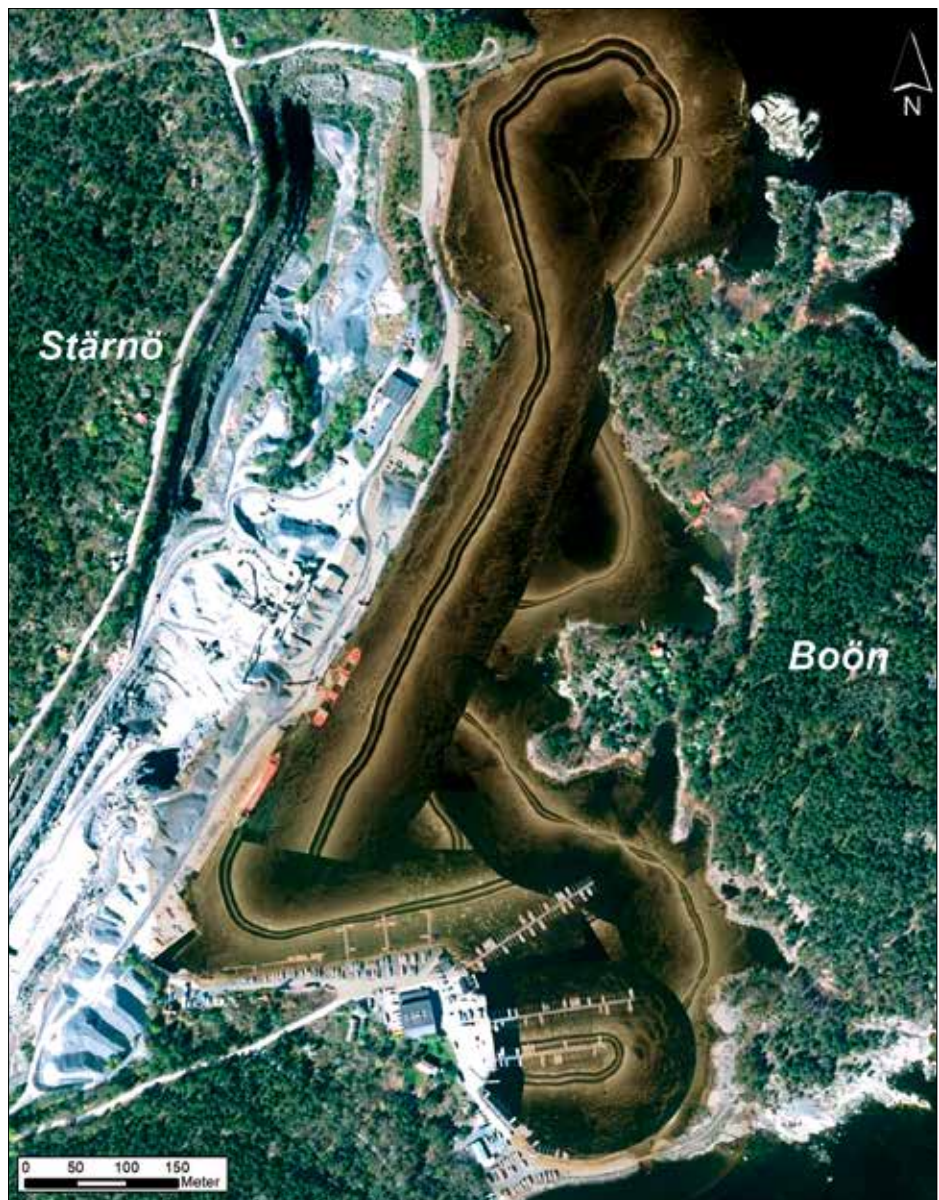
Förundersökningen inleddes med att hela sundet mellan Stärnö och Boön karterades med side scan sonar (figur 9). Vid karteringen mitt i sundet påträffades inga objekt av uppenbart arkeologiskt intresse men det kan ha sin förklaring i att om-

Figur 9. Kartan visar ett montage av det side scan sonarkarterade bottenområdet mellan Stärnö och Boön. Källa: Eniro, bearbetad av Jens Lindström/NMG.

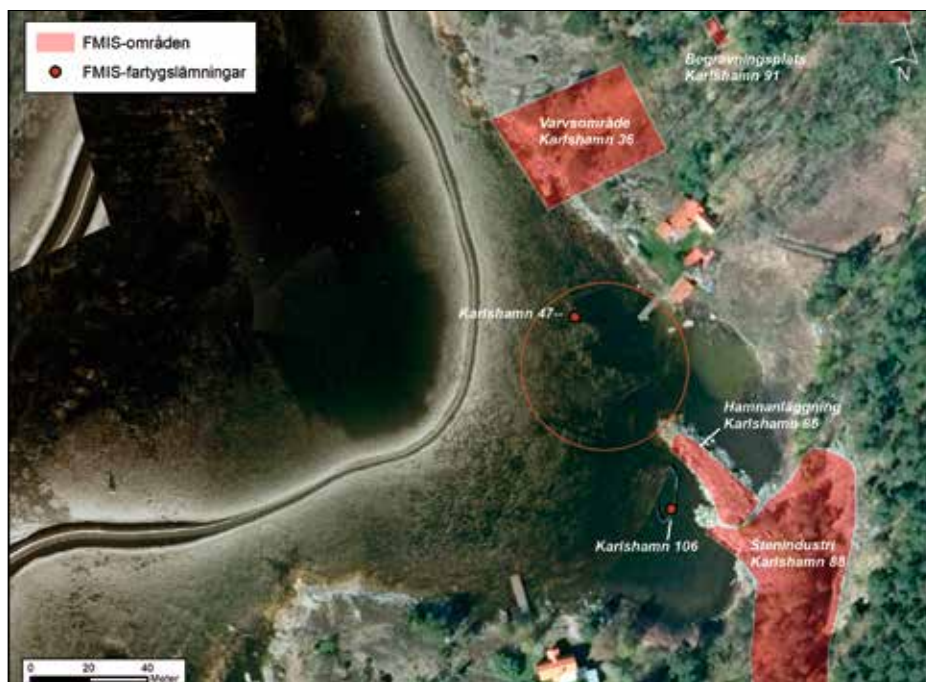
Figur 10. Kartan visar ett montage av det side scan sonarkarterade bottenområdet i Vindhamn väster om Boön. I den röda cirkeln kan man skönja tre av de grunt liggande vraken. Källa: Eniro, bearbetad av Jens Lindström/NMG.

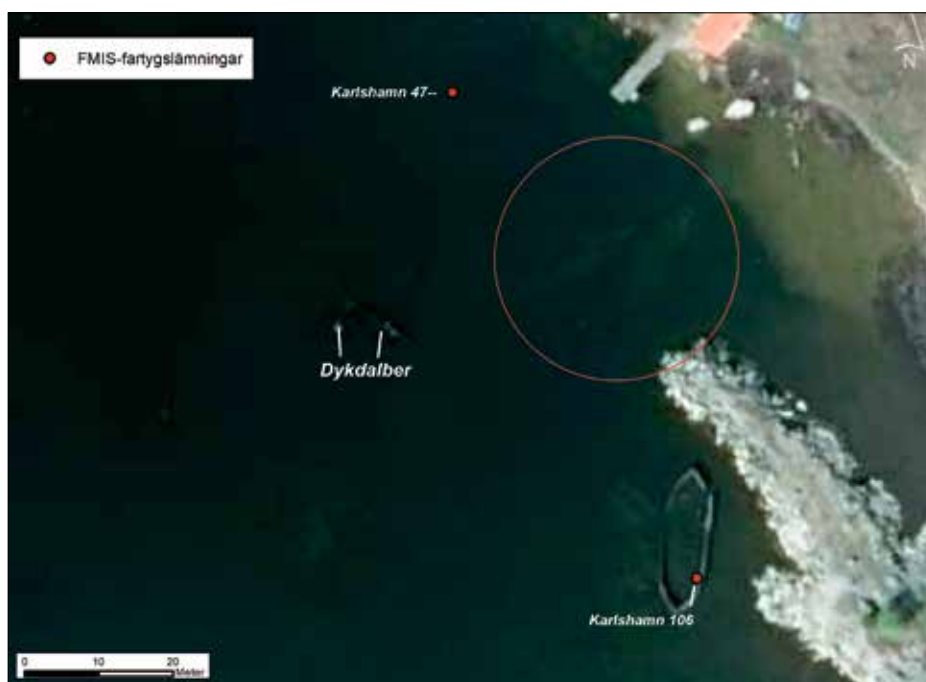
Figur 11. På denna flygbild kan man i den röda cirkeln skönja konturerna av två fartygslämningar samt väster därom resterna av en dykdalb. Källa: Eniro, bearbetad av Jens Lindström/NMG.

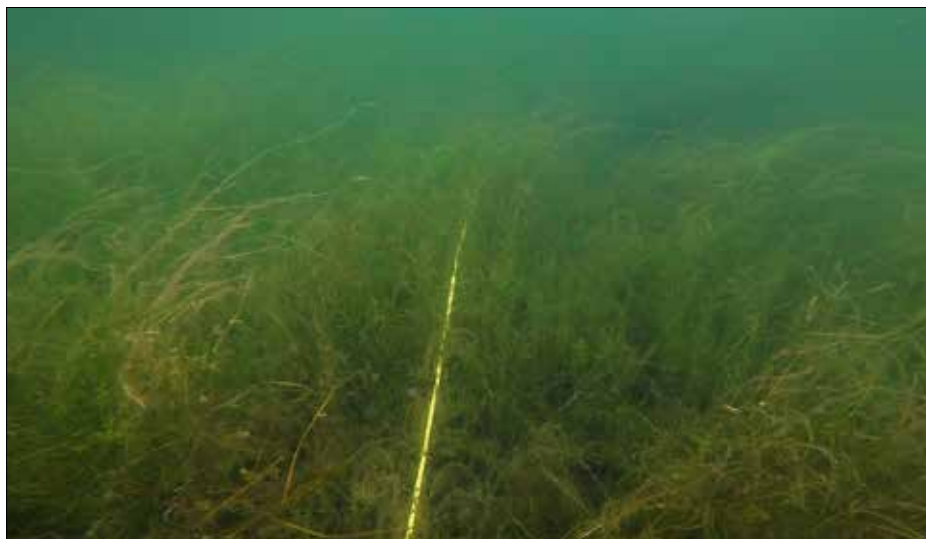
Side scan sonarkarteringen utanför varvsområdet, RAÄ Karlshamn 36, resulterade inte i några indikationer av arkeologiskt intresse. Utanför varvsområdet närmast land var vattendjupet omkring 0,5 meter och botten sluttade flackt söderut till cirka 2,5 meters djup 50 meter från stranden. Dykbesiktningen försvårades av att botten var helt täckt med sjögräs och det var inte möjligt att se vad som låg direkt på botten men inga större objekt förefaller ligga i området (figur 12). Området från stranden och cirka 5 meter ut i vattnet avsöktes noggrant av dykare och botten sondades här med ett 2 meter långt armeringsjärn med målsättningen att kunna lokalisera större objekt under botten.

Figur 12. Botten utanför varvsplatsen var fullständigt täckt av sjögräs. I mitten av bilden syns måttbandet som lades ut på botten vinkelrätt ut från stranden. Foto: Mikael Björk.

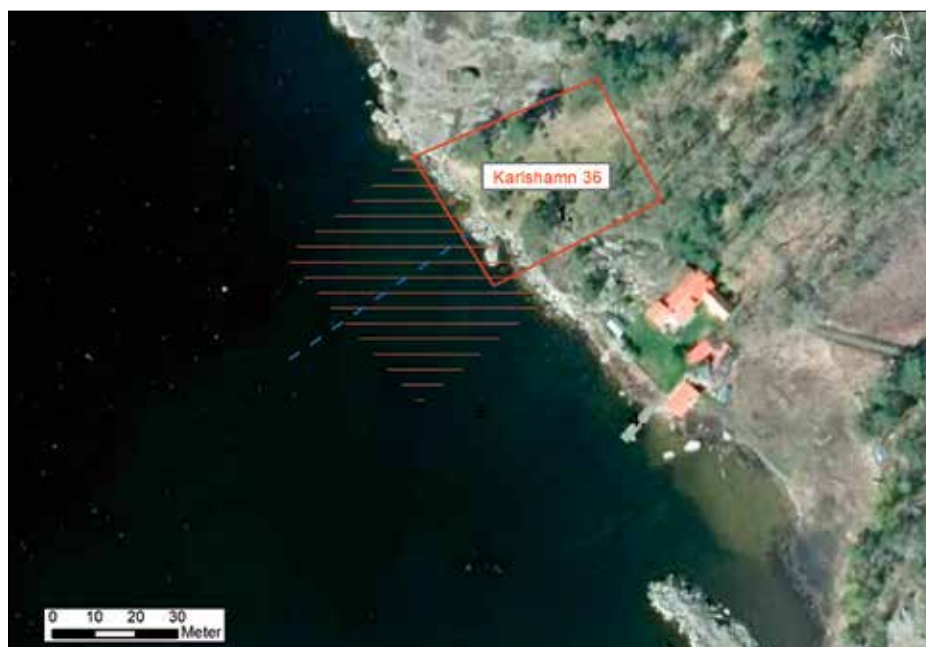
Figur 13. Det rödskrafferade området markerar kulturlagrets ungefärliga utsträckning på botten utanför varvsplatsen RAÄ Karlshamn 36. Den blå streckade linjen markerar måttbandet som lades ut på botten vid dykningarna på platsen. Källa: Eniro, bearbetad av Jens Lindström/NMG.

Små provgropar grävdes för hand och nära land så påträffades ett kulturlager som bland annat innehöll bearbetat trä, huggspån, djurben och enstaka tegelfragment (figur 13). En av de bearbetade träbitarna visade sig vara en del av en avbruten laggstav från en tunna eller annan typ av träbehållare (figur 14). Djurbenen var grova, förmodligen från nöt, och uppvisade tydliga slaktspår. Provgroparnas storlek varierade mellan 0,3–0,5 meter i diameter och de grävdes till mellan 0,3–0,6 meters djup.

Små provgropar grävdes för hand var femte meter längs med måttbandet och fyndkoncentrationen i kulturlagret avtog i och med att avståndet från stranden ökade. Cirka 40 meter ut från stranden hittades inte längre några fynd som gick att härleda till kulturlagret.

Gällande skeppsvarvet, RAÄ Karlshamn 36, så finns det ett kulturlager i botten utanför varvsområdet. Kulturlagret ligger dock till största delen under botten och NMG gör bedömningen att den förväntade ökade båttrafiken i området inte utgör ett hot mot fornlämningen. För fartygslämningarna längre in i viken

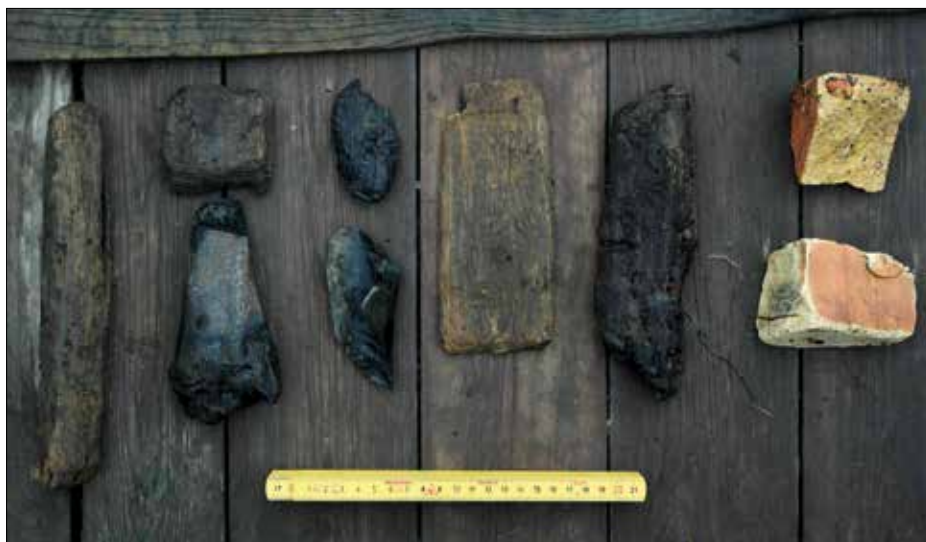
Figur 14. Fynd från kulturlagret utanför varvsplatsen Karlshamn 36; djurben, tegel, en laggstav och bearbetat trä. Foto: Jens Lindström, NMG.

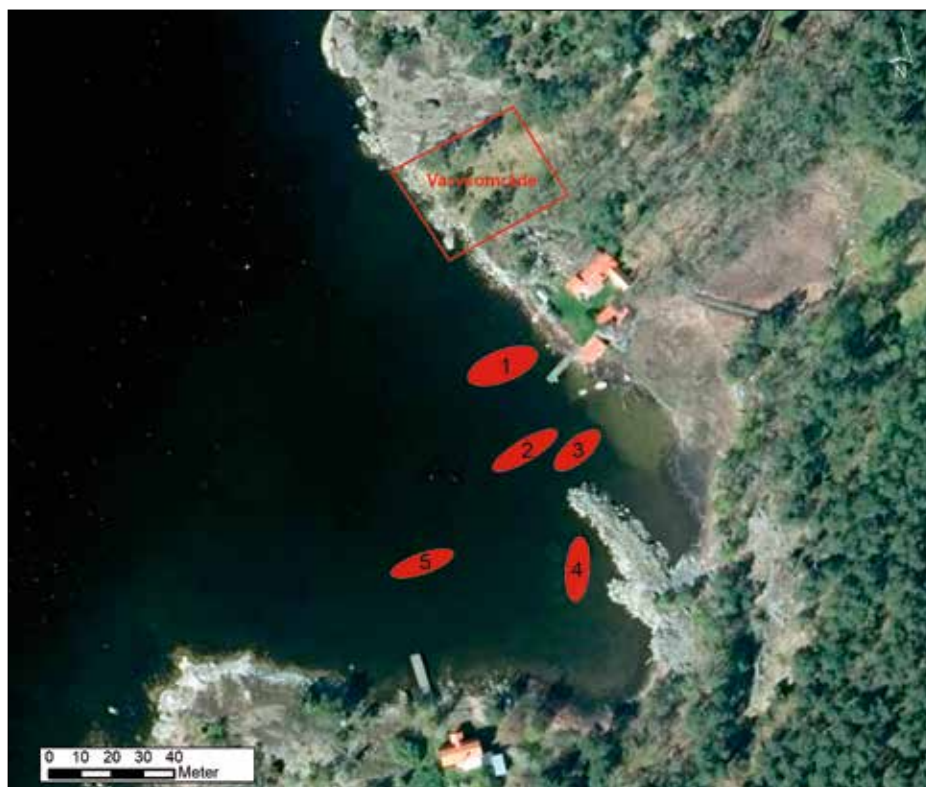
Figur 15. Flygfoto med fartygslämningarna som påträffades och mättes in i Vindhamnsviken på västra sidan av Boön. Källa: Eniro, bearbetad av Jens Lindström/NMG.

För att hålla ordning på alla fartygslämningar numrerades dessa under förundersökningen i den ordning som de undersöktes, nummer 1–5 (figur 15). Undersökningarna begränsades till att mäta lämningarnas längd och bredd, ta reda på om de var byggda på klink eller kravell samt att dokumentera skeppstekniska detaljer som skulle kunna användas för att datera vraken. Den rikliga vegetationen på lämningarna försvårade arbetet med att hitta daterbara skeppstekniska detaljer. Från samtliga vrak, utom Karlshamn 106, sågades prover för dendrokronologisk analys. Vrakens för och akter mättes slutligen in med GPS.

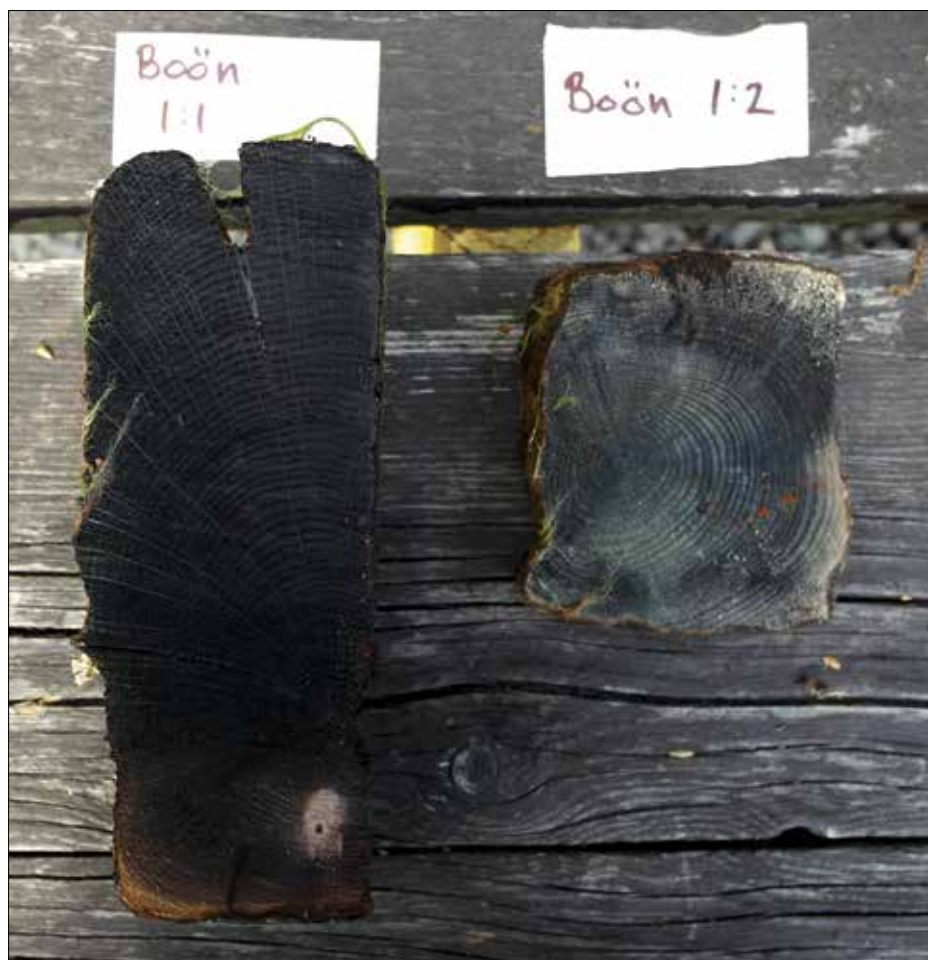
Figur 16. Dendroproverna från Vrak 1. Det vänstra av proverna gick att datera till efter 1568 men dateringens är osäker. Foto: Jens Lindström, NMG.

**Dendroprover:** Två. Ett prov i ek från balkvägare och ett furuprover från ett spant. Båda proverna togs på babords sida nära aktern som pekar in mot Boön.

**Resultat dendrokronologisk analys:** Två prover sågades från vraket, ett prov från en balkvägare i ek och ett prov från ett furuspant nära akterstaven som pekar in mot land (figur 16). Furuspanetet gick inte att datera på grund av för få årsringar men balkvägaren kunde, om än med viss osäkerhet, dateras till efter 1568 (bilaga 1 och 2).

**Antikvarisk bedömning:** Den osäkra dateringen är dock inte tillräcklig för att kunna säga hur gammalt vraket är men sannolikt så är det äldre än 1850 och bör tillsvidare betraktas som fornlämning eller möjligtvis som bevakningsobjekt eller övrig kulturhistorisk lämning.

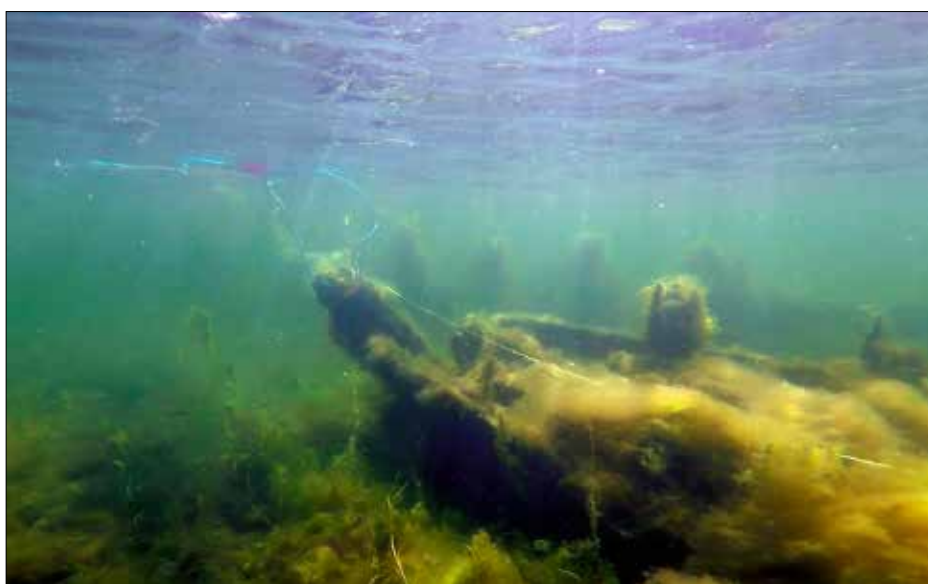
**Riktning:** Fören pekar mot sydväst (figur 17).

Figur 17. Bilden visar akterstaven på Vrak 2. Att vraket ser så smalt och spetsigt ut beror på att det bara är den nedre delen av skrovet som är bevarat. I bakgrunden skymtar spanttoppar tillhörande Vrak 3. Foto: Jens Lindström/NMG.

**Antikvarisk status:** Även om dendroproverna inte gick att datera så är det sannolikt att vraket är äldre än 1850. Det som finns bevarat av skrovet tyder i alla fall på att detta inte är en pråm. Den näst intill totala avsaknaden av bevarat järn tyder på att vraket är betydligt äldre än 1850. Fartygslämningen bör betraktas som fornlämning.

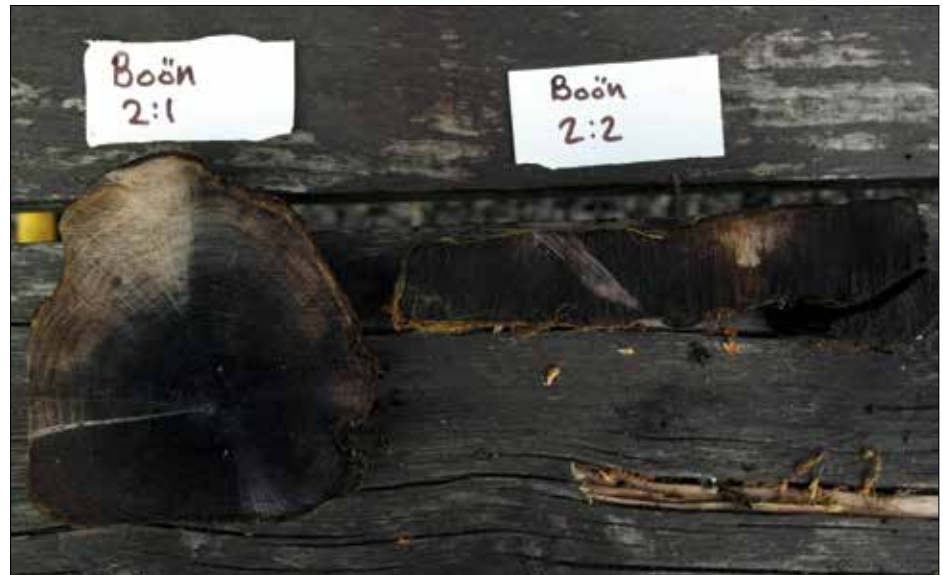
**Resultat dendrokronologisk analys:** Till en början så misstänktes träslaget vara bok med anledning av att det var ovanligt glest mellan årsringarna för att vara ek. Den dendrokronologiska analysen visade dock att träslaget var ek, om än snabb-

Figur 18. Dendroproverna från Vrak 2. Tyvärr så kunde inget av proverna dateras. Foto: Jens Lindström, NMG.

vuxet, vilket antyder att virket vuxit på varmare breddgrader. Antalet årsringar var endast 30 stycken på båda proverna så dessa gick inte att datera (figur 18).

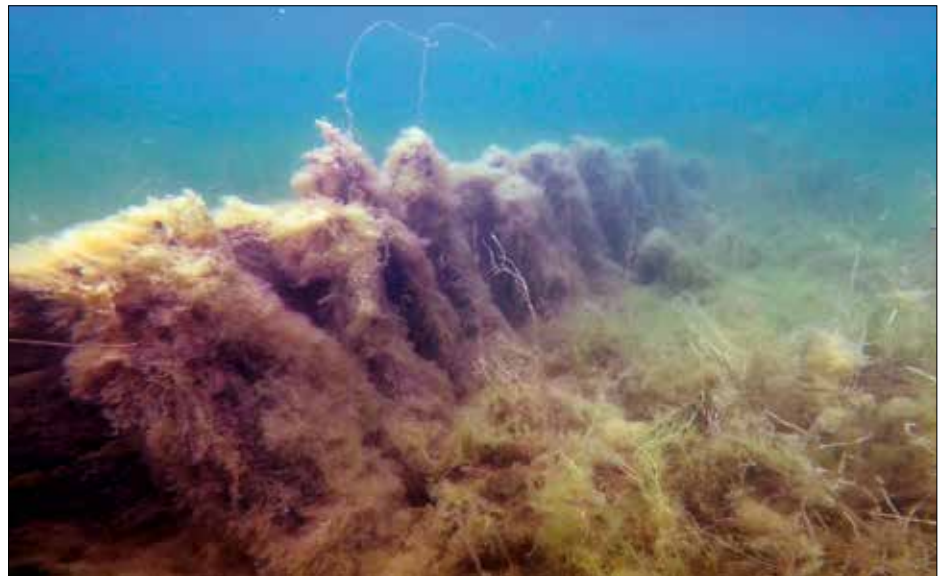
Figur 19. Babords skeppssida på Vrak 3 sticker upp en halvmeter ovan botten. Notera den rikliga vegetationen på vraket. Foto: Jens Lindström/NMG.

**Övrigt:** Som syns på bilden nedan (figur 19) så sticket detta vrak inte upp så mycket ovan botten. Det finns något mera järn bevarat i detta vrak i jämförelse med Vrak 2.

**Antikvarisk status:** Även om dendroproverna inte gick att datera bedöms vraket vara äldre 1850 och bör därmed betraktas som fornlämning.

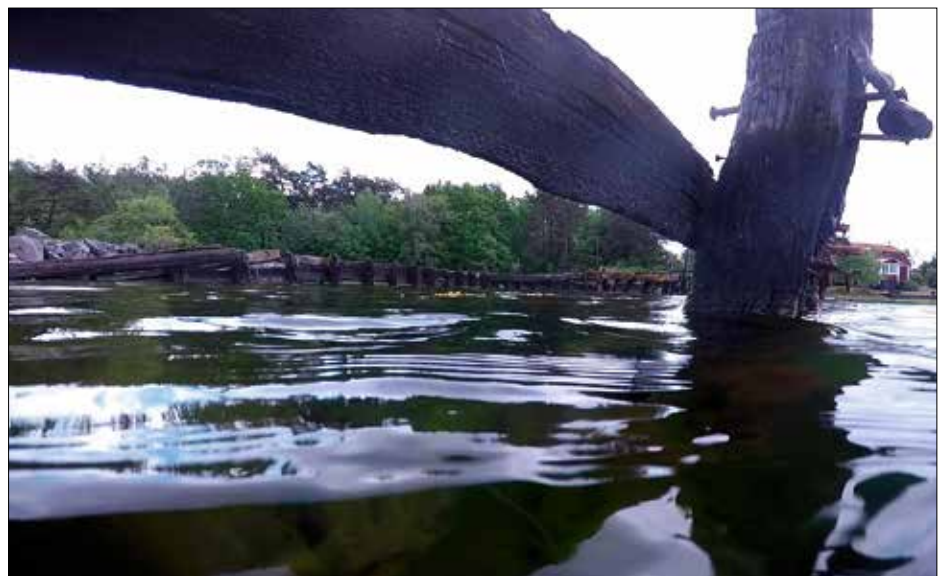
Figur 20. Vrak 4 eller RAÄ Karlskrona 106 som det heter i FMIS är väl synligt ovan vattenytan. Vraket går till och med att se på Google Earth eller på Eniros karttjänst. Foto: Jens Lindström/NMG.

Detta vrak fick under förundersökningen arbetsnamnet Vrak 4 men det är registrerat i FMIS som RAÅ Karlshamn 106. I FMIS finns uppgifter om vrakets längd, bredd etc. men ingen exakt uppgift om när vraket hamnade på platsen. Vraket sticker upp över en meter ovan vattenytan och har enligt en lokal fiskare på Boön legat på platsen sedan mitten av 1900-talet (figur 20). Vid jämförelse av flygbilder över området från 1961 och 1975 visar det sig att detta vrak inte fanns på platsen 1961 men väl 1975 så då kan tidpunkten för vrakets tillkomst snävas in till en femtonårs period (figur 21 & 22). Vidare kunde det konstateras att det rör sig om en pråm helt byggd av furu. Det är mycket troligt att detta är vraket efter en uttjänt pråm som använts för transporter till och från stenbrottet på Boön.

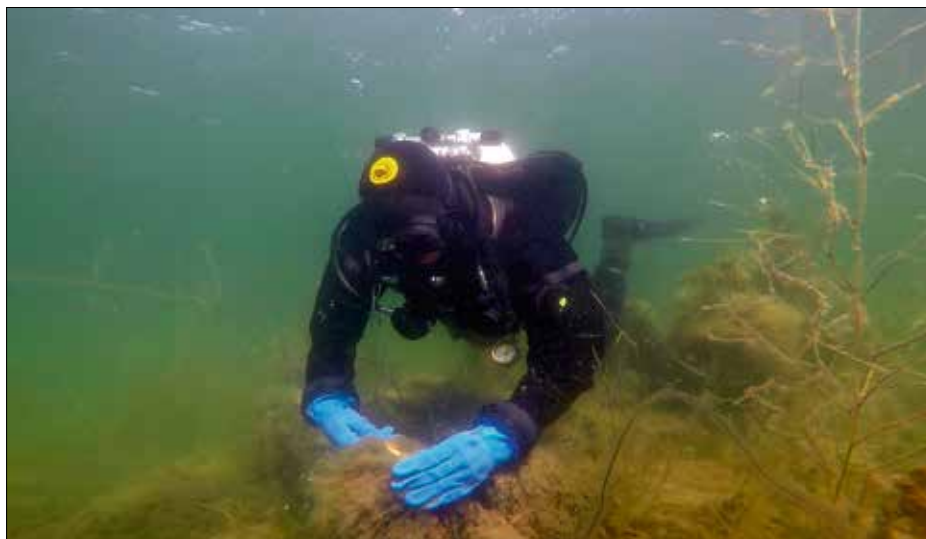
Figur 23. Mikael Björk mäter dimensionerna på ett av spanten på Vrak 5.  
Foto: Jens Lindström/NMG.

**Övrigt:** Liksom alla andra vrak i området var det kraftigt beväxt med sjögräs och det var svårt att hitta lämpliga platser för dendroprovtagning (figur 23). Det påträffades en del järnklumpar och även en kapstan (stående vinsch) med mycket bevarat järn. Åldern på detta vrak uppskattades till perioden sent 1800-tal eller tidigt 1900-tal.

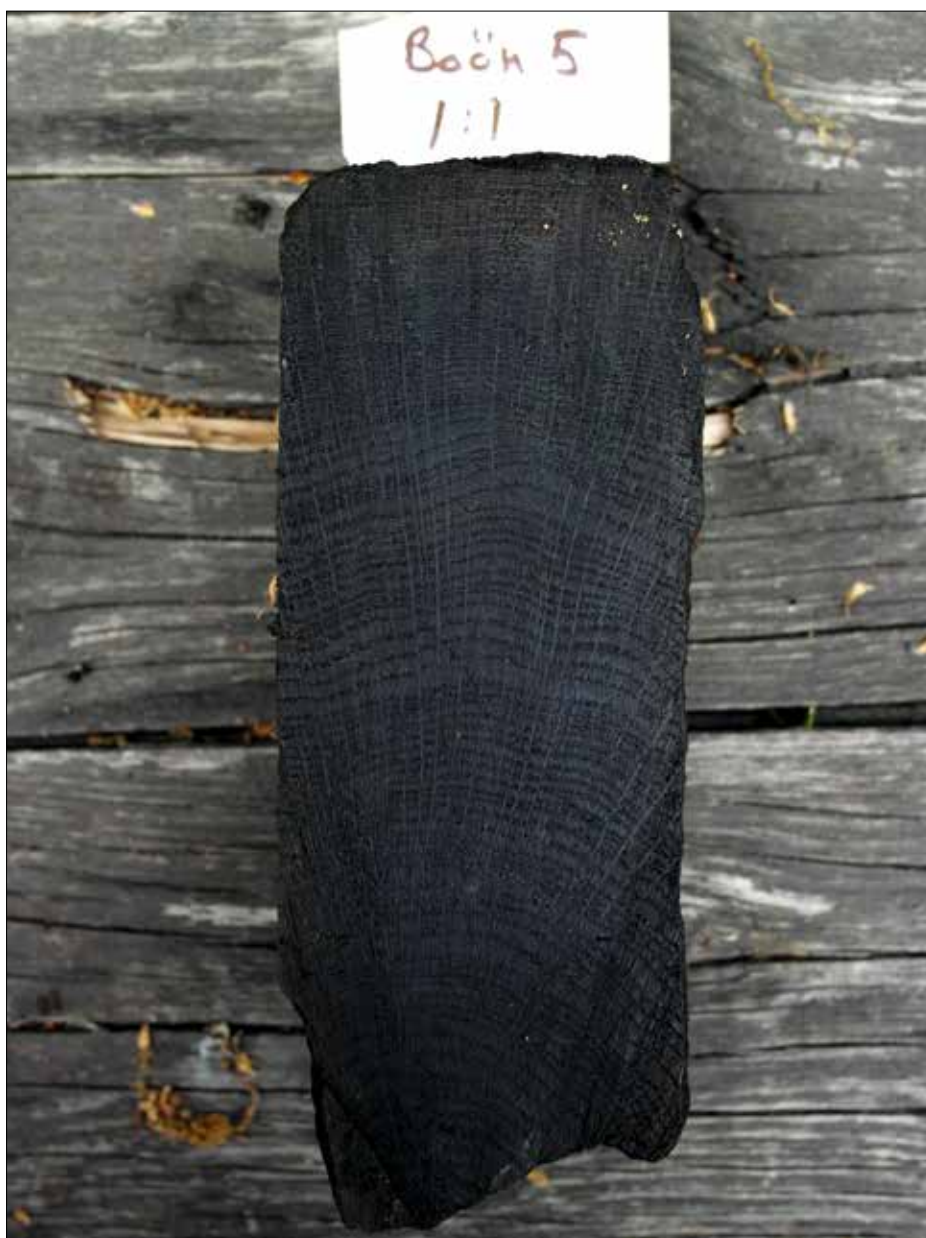
Figur 24. Dendroprovet från Vrak 5 som har ett dateringsförslag till efter 1523. Foto: Jens Lindström/NMG.

**Resultat dendrokronologisk analys:** Ekprovet som sågades från vraket innehöll 93 årsringar och det finns ett dateringsförslag till efter 1523 (figur 24 & bilaga 1). Om detta är riktigt har trädet vuxit på Öland eller möjligen i Kalmar eller Blekinge län. Denna datering är något förbryllande i och med att resten av vraket förefaller vara betydligt yngre bland annat beroende på mängden av bevarat järn. Antingen så stämmer inte dateringsförslaget eller så hör inte det daterade timret till vraket. Fler prover behövs för att med säkerhet kunna datera vraket.

**Antikvarisk bedömning:** Det är i nuläget inte möjligt att fastställa om Vrak 5 utgör fornlämning eller inte utan det bör tills vidare klassas som bevakningsobjekt eller möjligtvis övrig kulturhistorisk lämning.
